LA *Vespa* 125 del 1953/'54

“VESPA 125 I° SERIE – VM1T/VM2T (1953-1954) Numero di esemplari prodotti VM1T: 84.870 VM2T: 90.144”

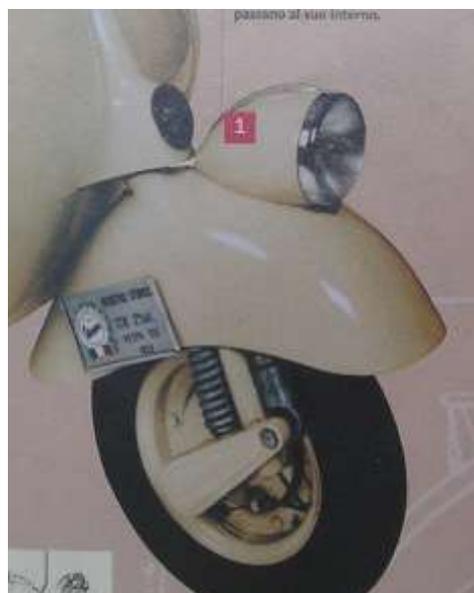
“L'immagine mette in primo piano il nuovo fanale anteriore da 105 mm di diametro (il precedente era da 95 mm), che aumenta la visibilità nella marcia notturna.

Diverso anche il comando delle luci; l'interruttore adesso è completamente in plastica, di colore grigio e reca sul coperchio la scritta Vespa.

Il fanale anteriore più grande era particolarmente apprezzato da chi usava il mezzo nelle ore notturne (sempre con impianto a 6 V) con lampada 6V/25W.

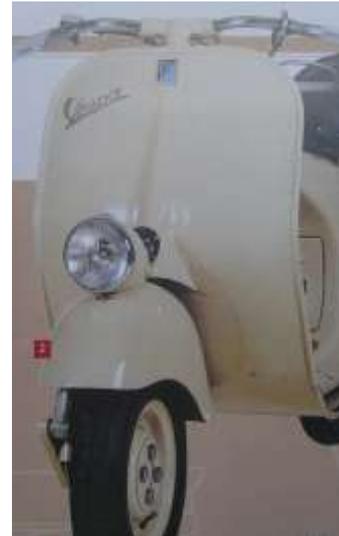
La vista anteriore dello scooter, mette in risalto il nuovo rinforzo applicato al centro dello scudo, realizzato in lamiera di acciaio.

Lo stemma Piaggio in centro e la scritta Vespa, a lato, sono gli stessi del modello precedente; cambia invece il clacson che non ha più la vite di registri in centro.

Nuove anche le forme delle sacche laterali, che rimangono in alluminio, così come il parafrangente anteriore ed il fanale costruito dalla Siem con diametro maggiorato.

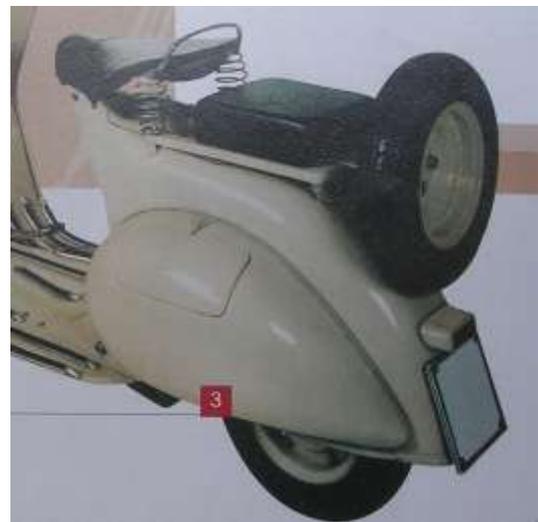
La pedana poggiapiedi è rifinita molto bene, come lo era nel modello del '52.

Cambiano solamente i terminali in alluminio che adesso sono completamente lisci sopra.

Il fanalino posteriore è quello montato sulle ultime Vespa del '52 prodotte e sarà utilizzato sino alla fine del 1953.

La ruota di scorta sulla Vespa della foto, era un accessorio a pagamento.

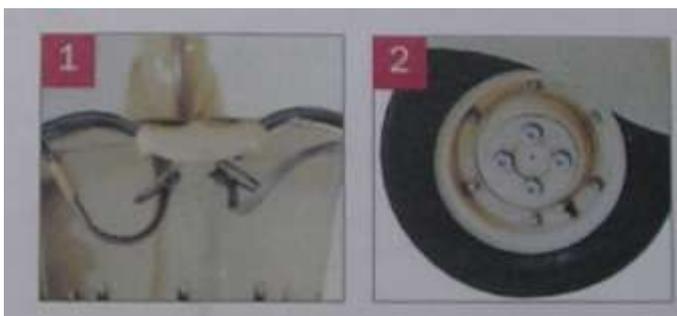
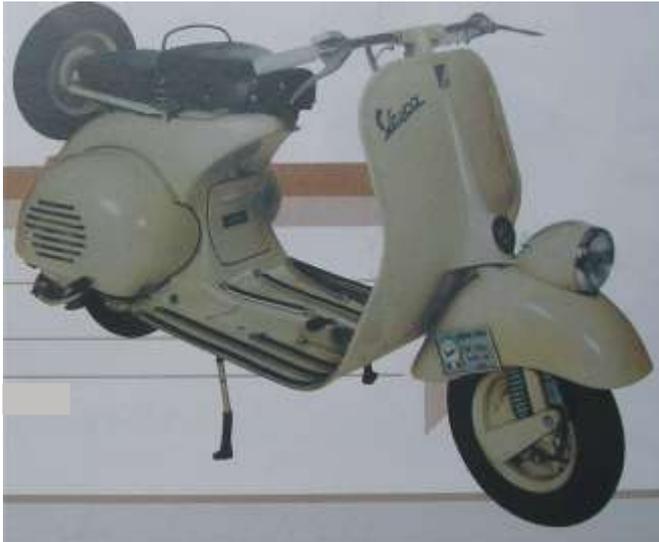
Nel particolare 1) è evidente il lavoro da certosini fatto dai tecnici di Pontedera per migliorare l'estetica e la funzionalità del manubrio. Il supporto adesso è verniciato in tinta con la carrozzeria.

Nel particolare 2) si evidenzia la ruota: sono da sempre state uno dei

punti di forza della Vespa. La loro intercambiabilità e la facilità di smontaggio dal veicolo, erano uno dei motivi più convincenti al momento dell'acquisto.

Sempre dal particolare 1) è possibile notare il posto di guida: è notevole la modifica apportata al manubrio, all'interno del quale adesso passano i fili della frizione e del freno anteriore.

Anche le leve del freno e della frizione sono state ridisegnate; il manubrio appare molto più pulito ed elegante.
